DESARROLLO Y SUSTENTABILIDAD INDUSTRIAL
LIMPIEZA · PURIFICACIÓN · EQUIPO Y MAQUINARIA

Evidencias para el servicio de recuperación de aceite Hidráulico

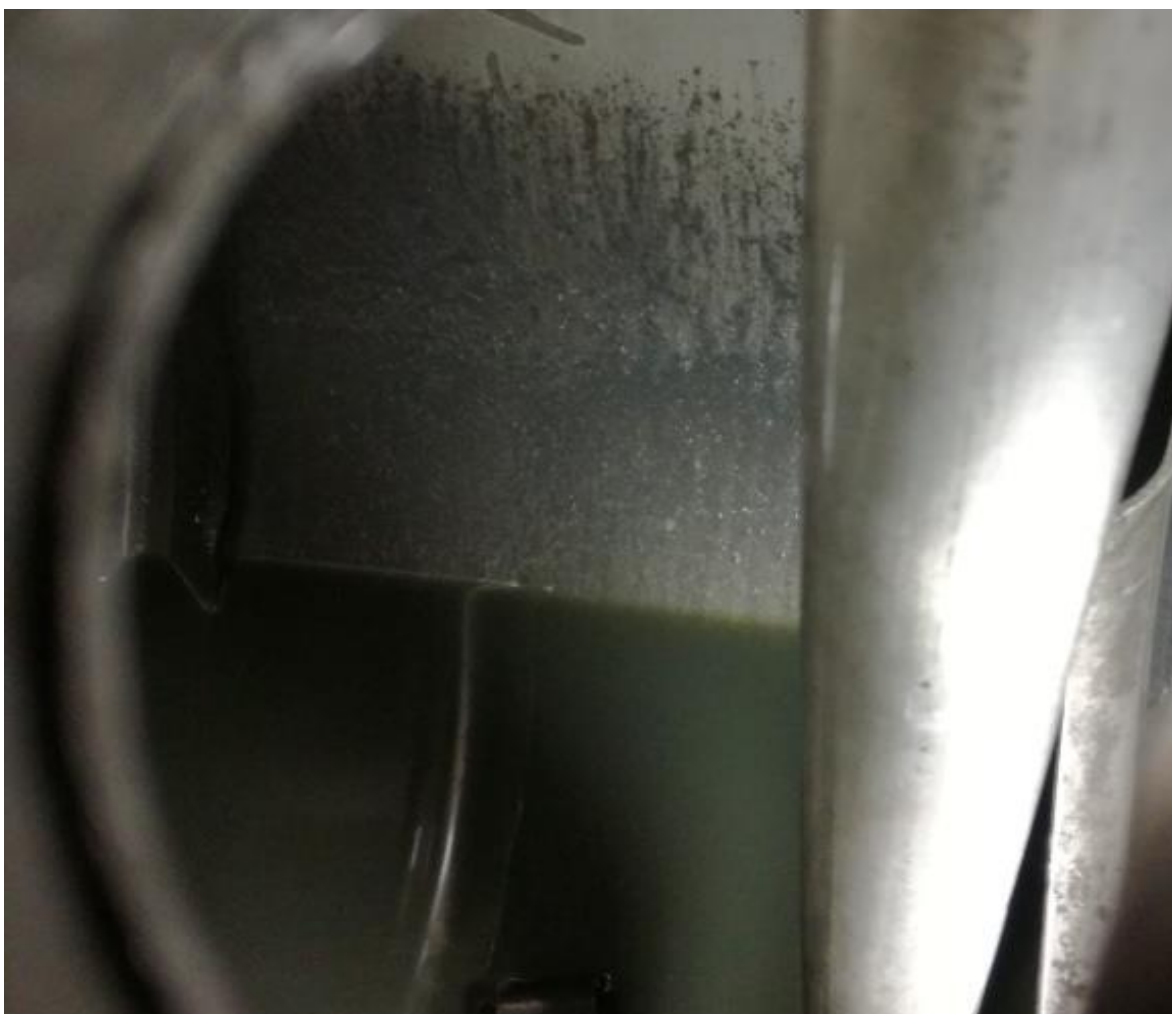
Tanque de aceite hidráulico antes del mantenimiento.

Otro de los factores importantes es poder limpiar el tanque para la eliminación de partículas que puedan desprenderse de los sedimentos evitando de esta forma la re-contaminación.

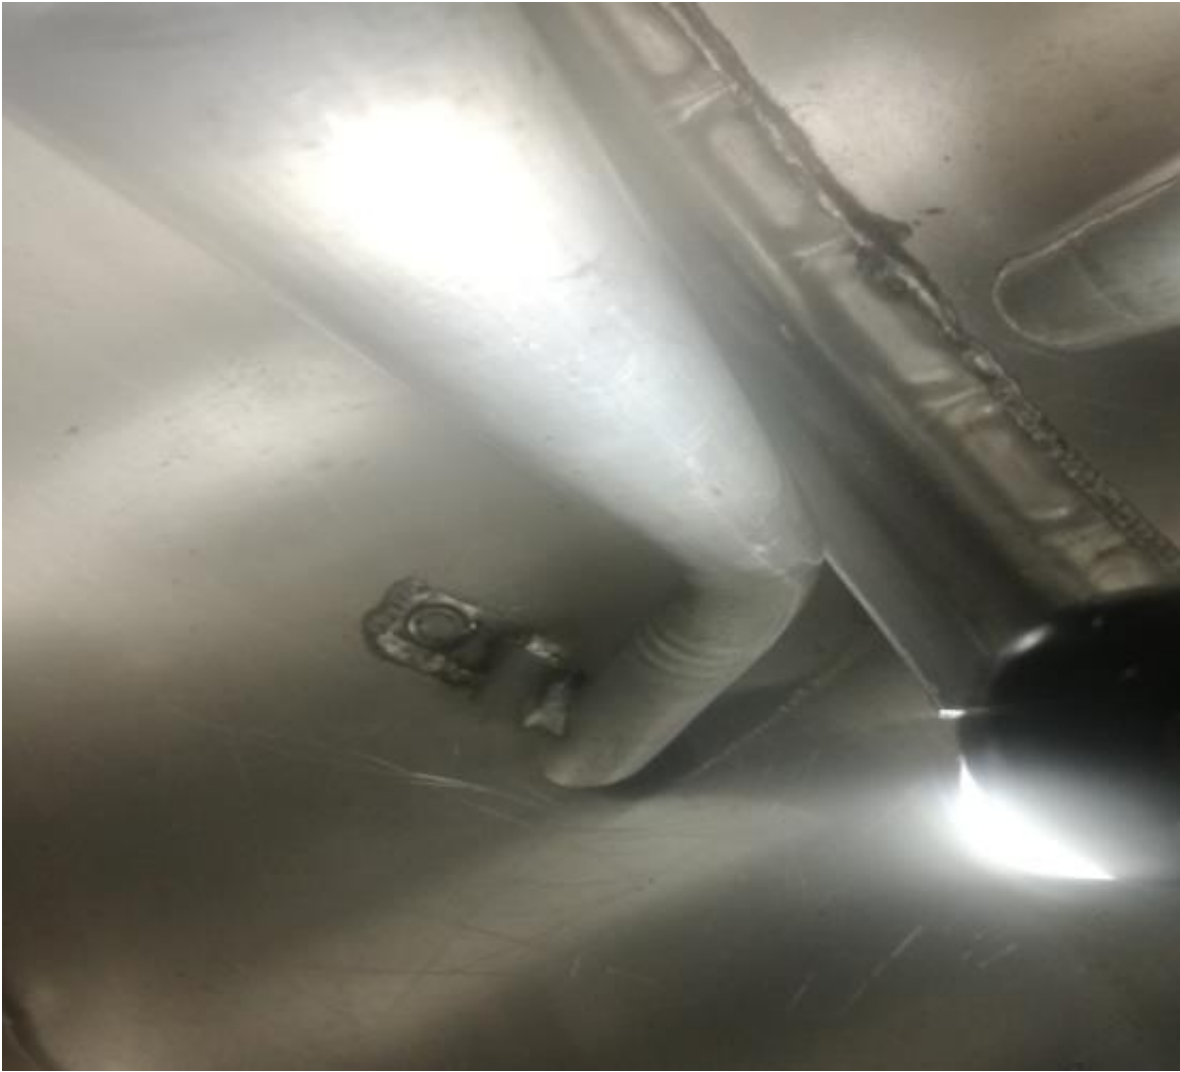
Tanque de aceite hidráulico después de mantenimiento.

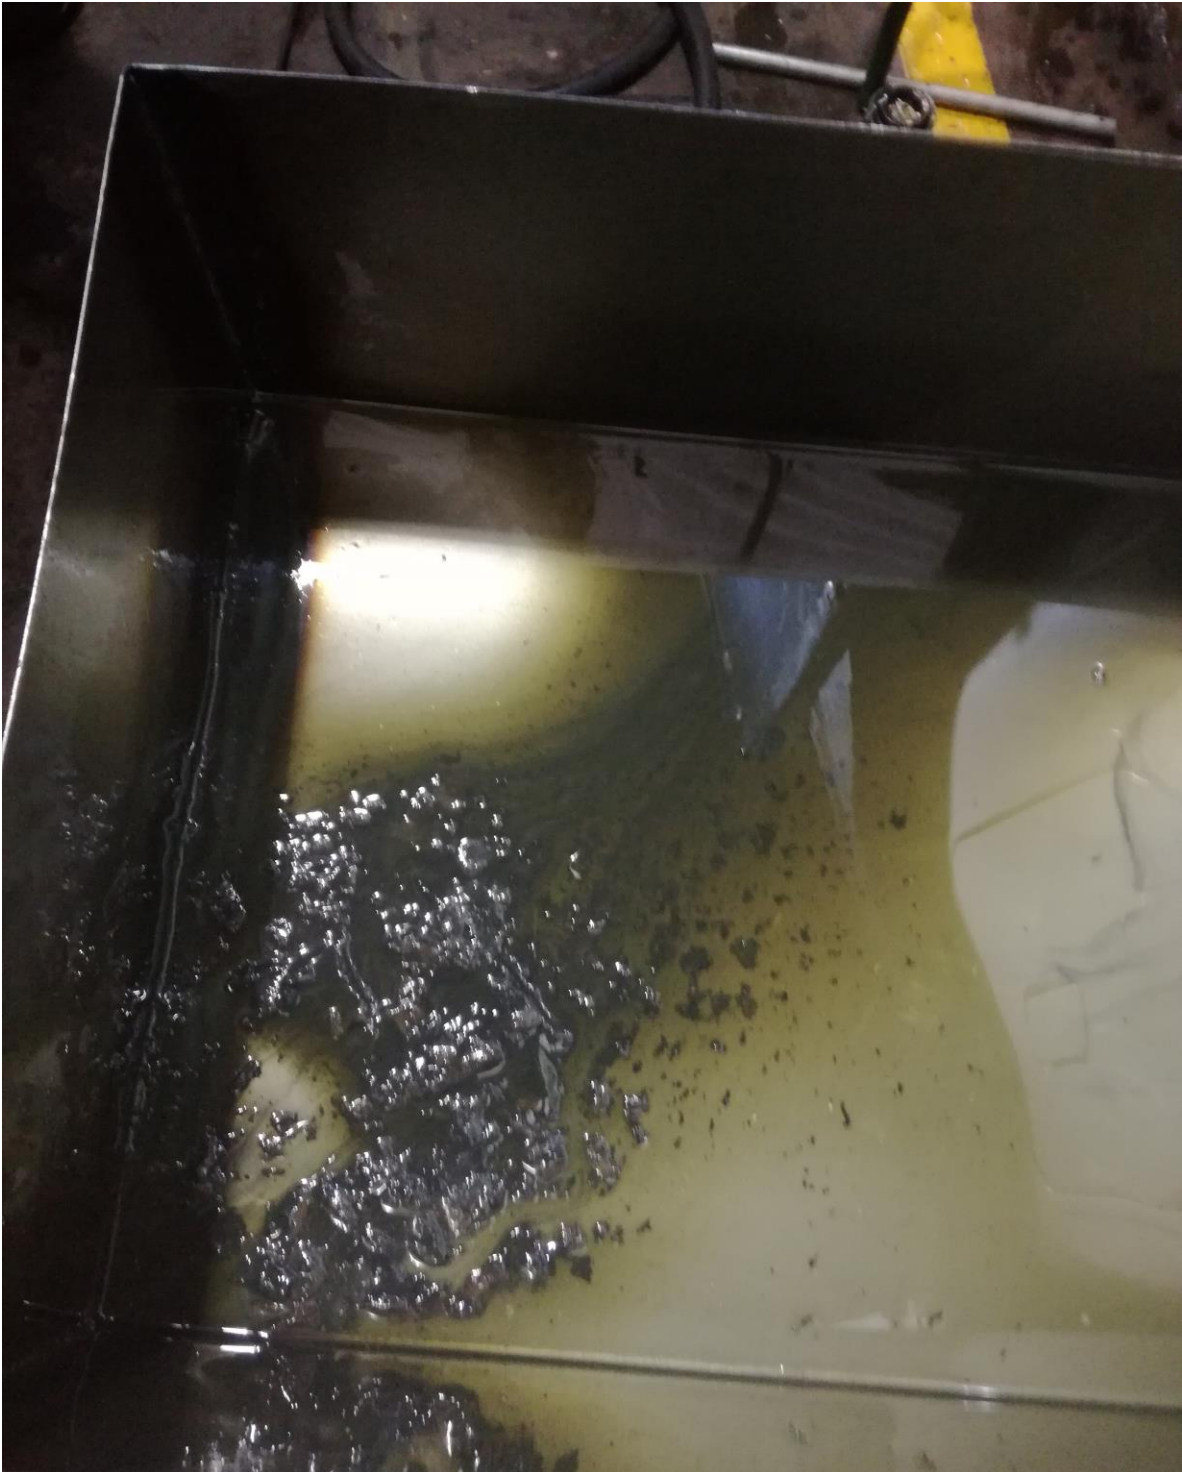
Residuos encontrados en tanque de aceite Hidráulico.

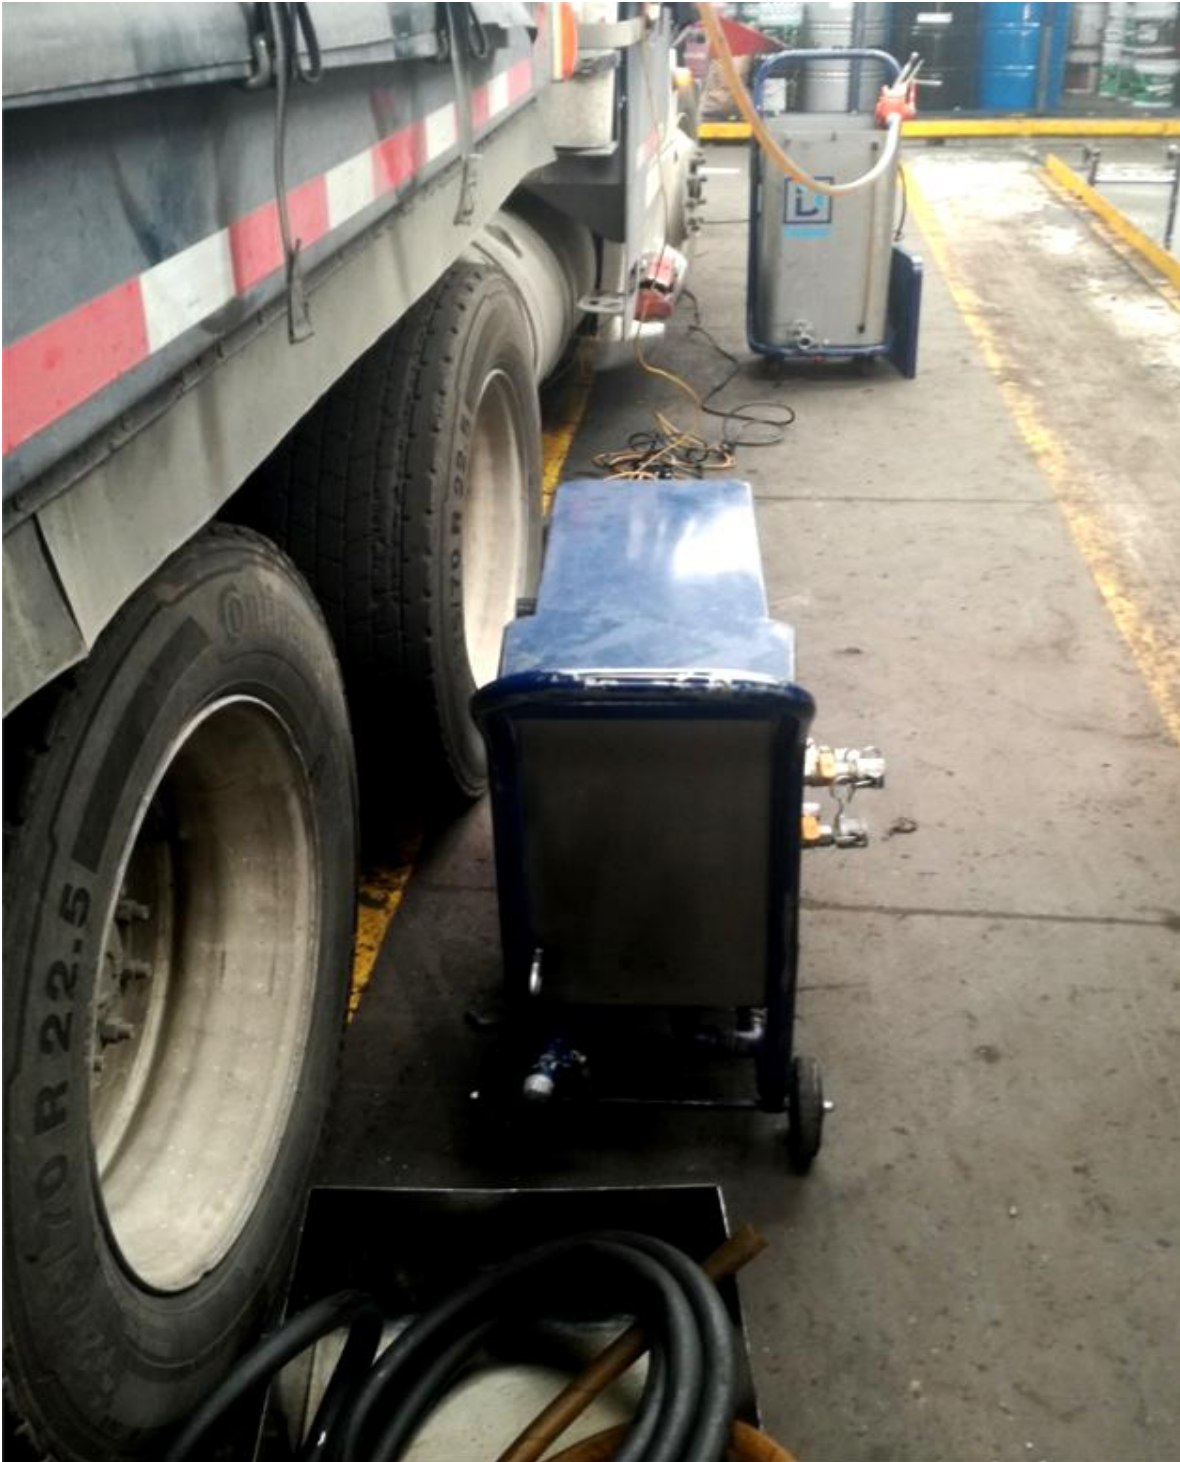
Realización de mantenimiento de aceite hidráulico Disilpem.
